## **ANNEXE 1**

*Photos qui illustrent les résultats d'inspection des unités de traitement  
aérauliques l'air de ventilation et inspection visuelle des lieux de travail  
pour les moisissures.*

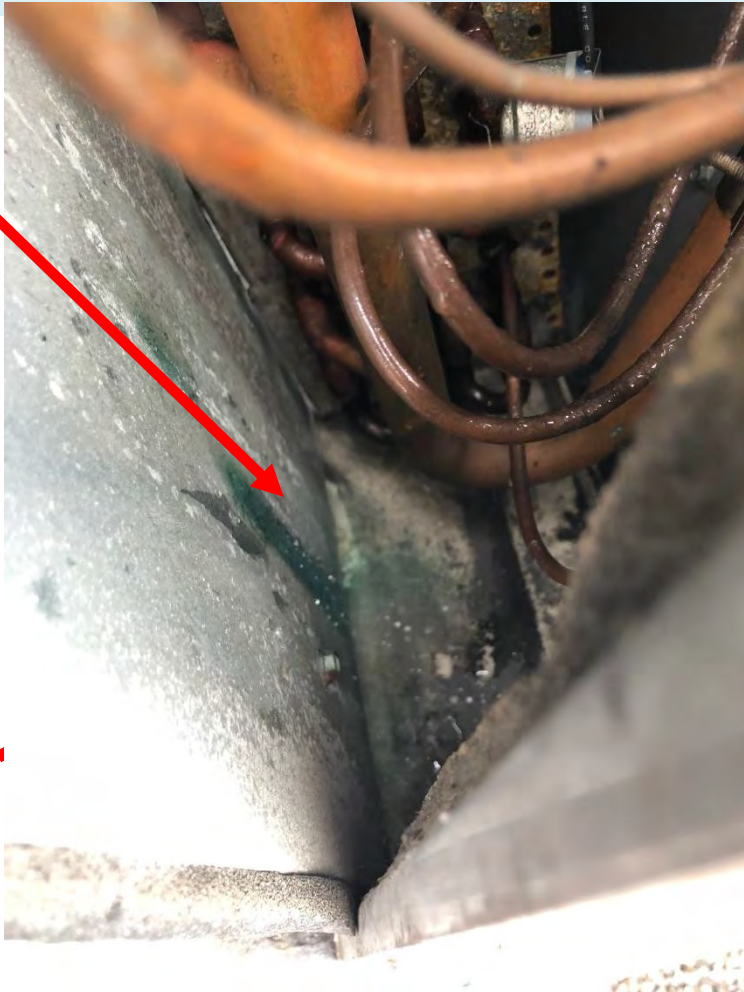
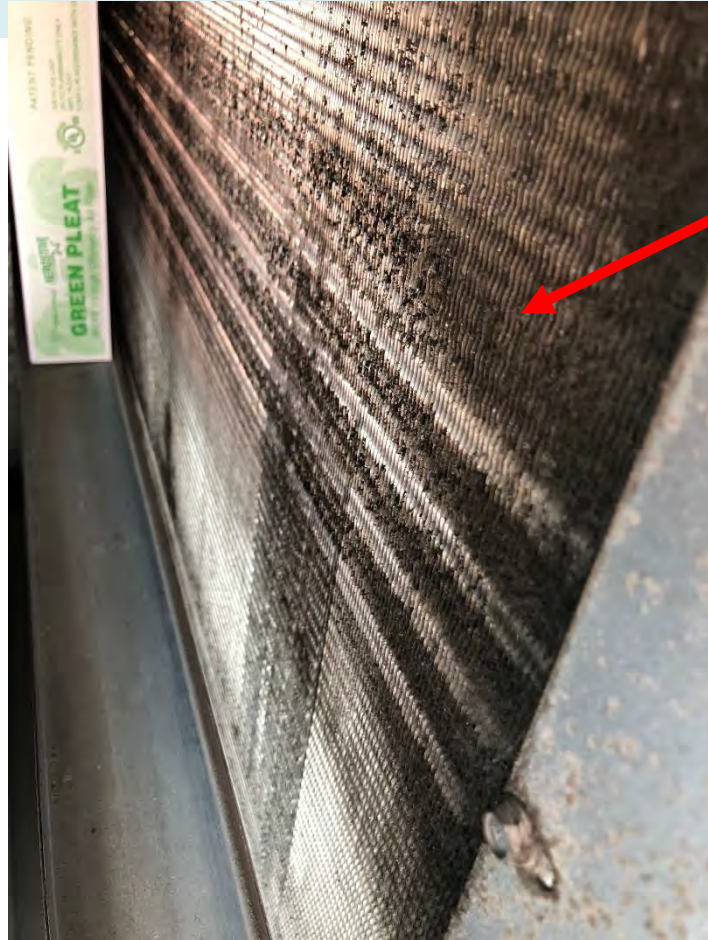
**Photos 1) et 2) Moisissures visibles sur le serpentin ainsi qu'entre les panneaux entourant la Plomberie et drain.**

**Recommandations: Assainir les serpentins ainsi que les composantes de l'unité d'aération.**

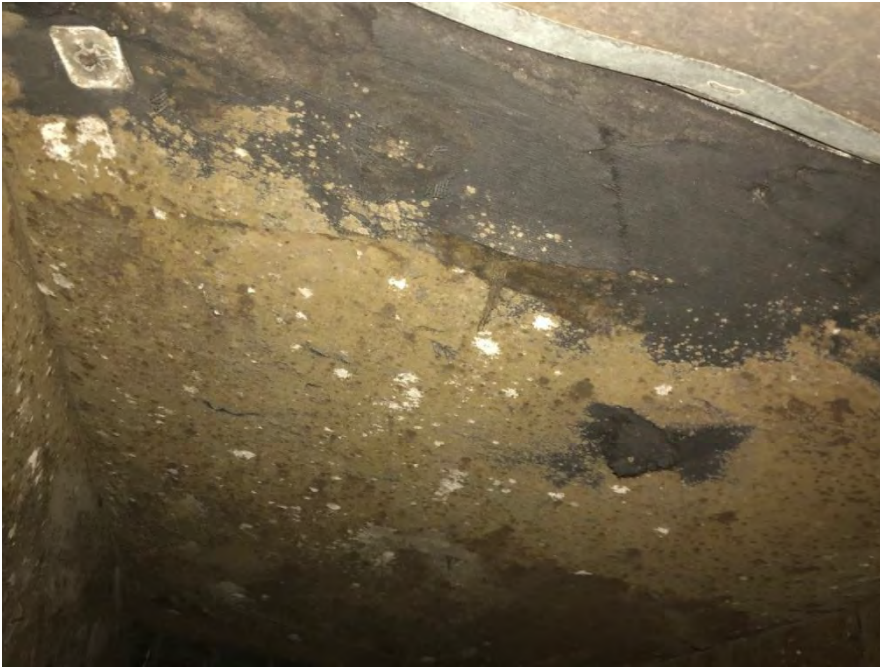
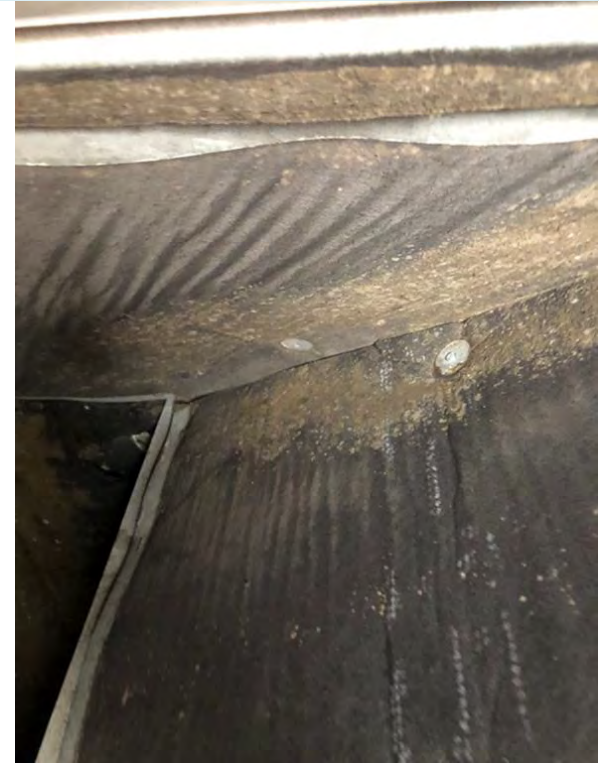
Photos 3 et 4) Présence visuelle abondante des moisissures sur l'isolant confirmé par des résultats d'analyses faites en laboratoire.

**Résultats d'analyses faites en laboratoire de l'isolant: croissance abondante du genre *Aspergillus/penicillium*.**

**colonies.**

**Recommandations: Remplacer les gaines de ventilation munies d'isolant. Identifier les sources d'humidité afin de prévenir la récurrence de croissance fongique.**

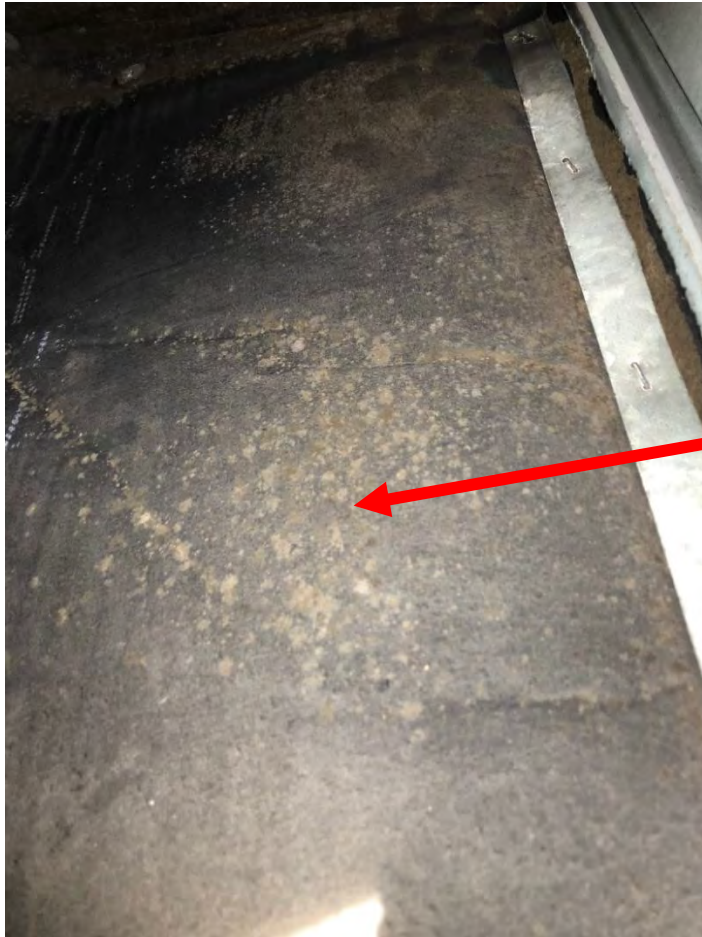
**Photo 5) Taches sur l'isolant à l'intérieur de la gaine de ventilation indiquant les moisissures.**

**Recommandations: Remplacer les gaines de ventilation munis d'isolant. Identifier les sources d'humidité afin de prévenir la récurrence de croissance fongique.**

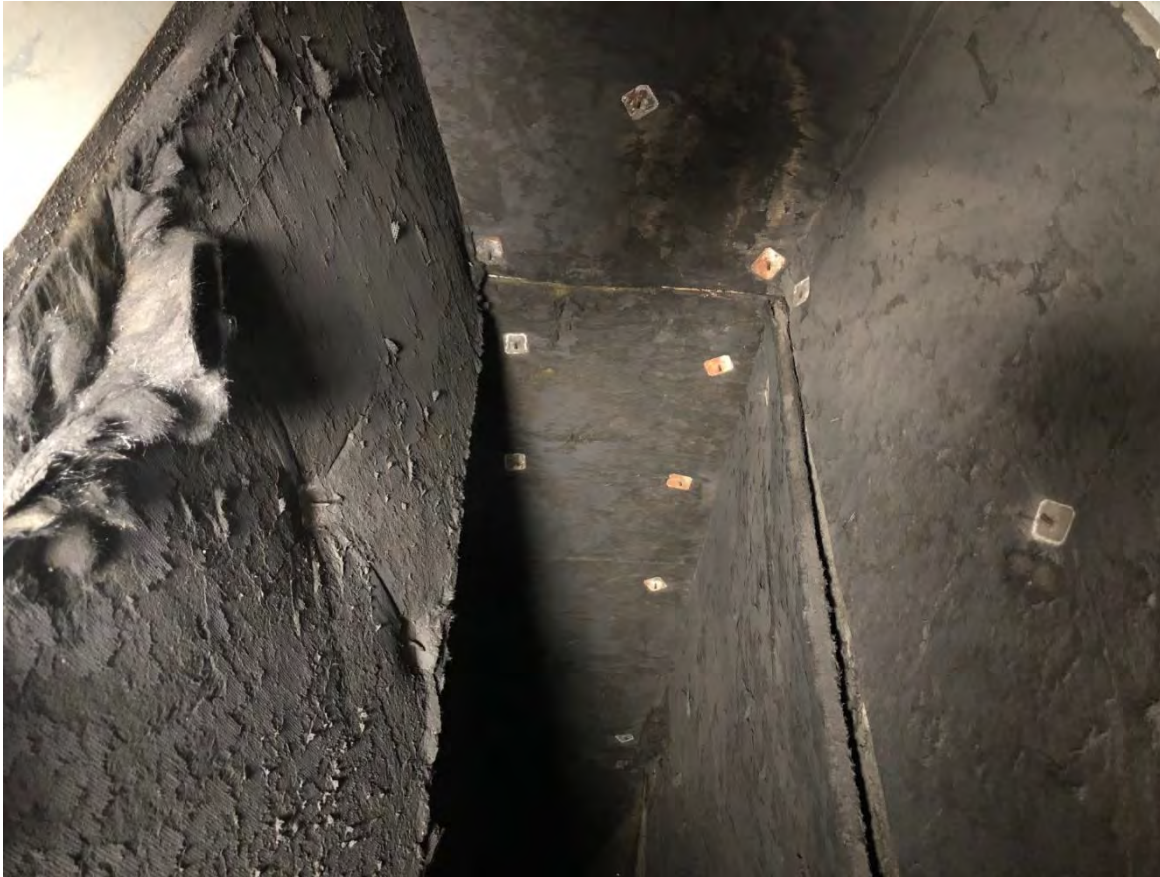
**Photos 6) Présence visuelle des moisissures sur l'isolant à l'intérieur de la gaine**

**Recommandations: Remplacer les gaines de ventilation munies d'isolant. Identifier les sources d'humidité afin de prévenir la récurrence de croissance fongique.**

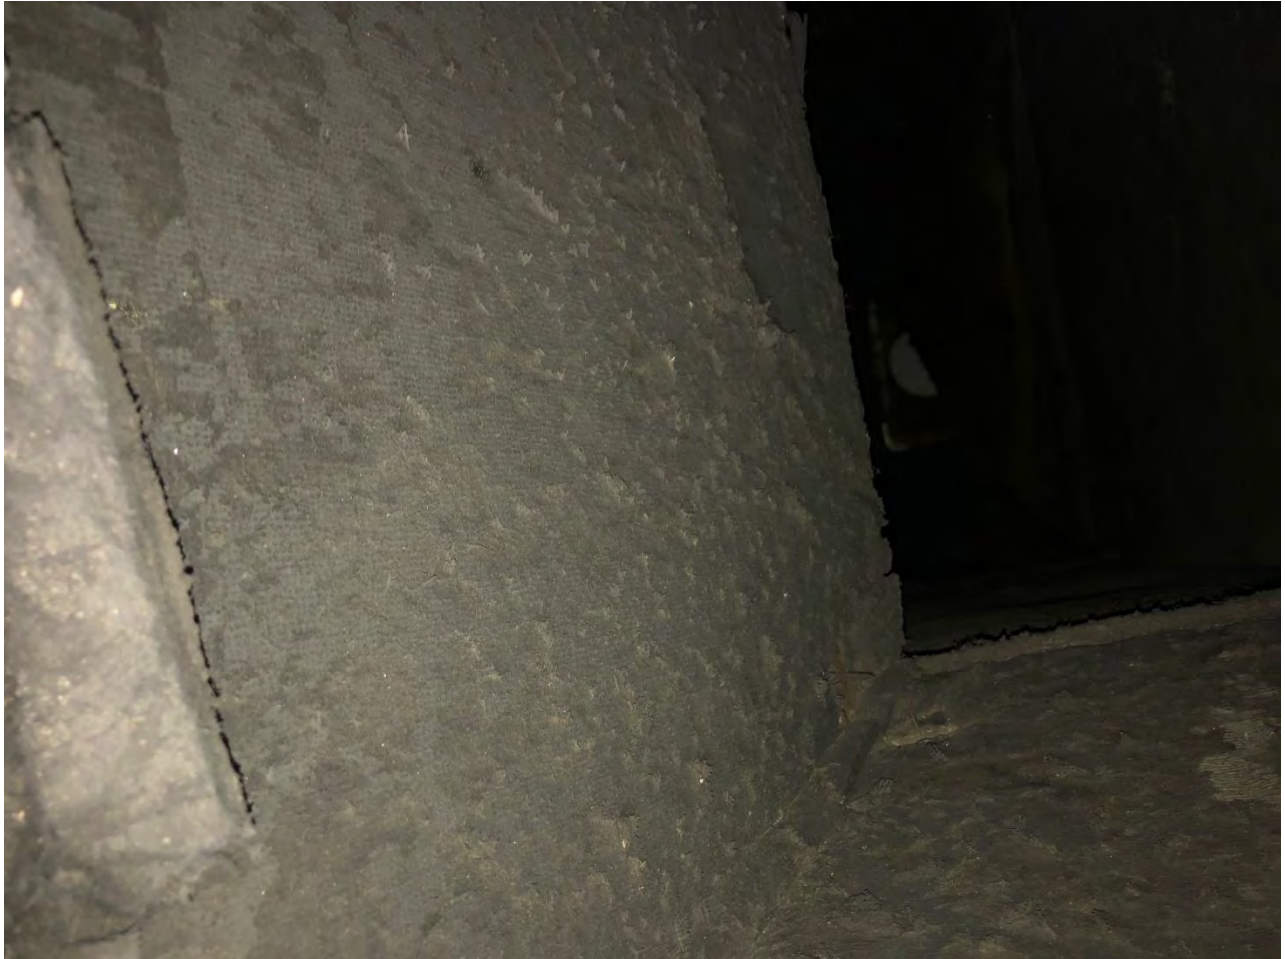
**Photo 7) Dépôts des poussières et croissance fongique aux parois à l'intérieur de la gaine.**

**Recommandations: Remplacer les gaines de ventilation munis d'isolant. Identifier les sources d'humidité afin de prévenir la récurrence de croissance fongique.**

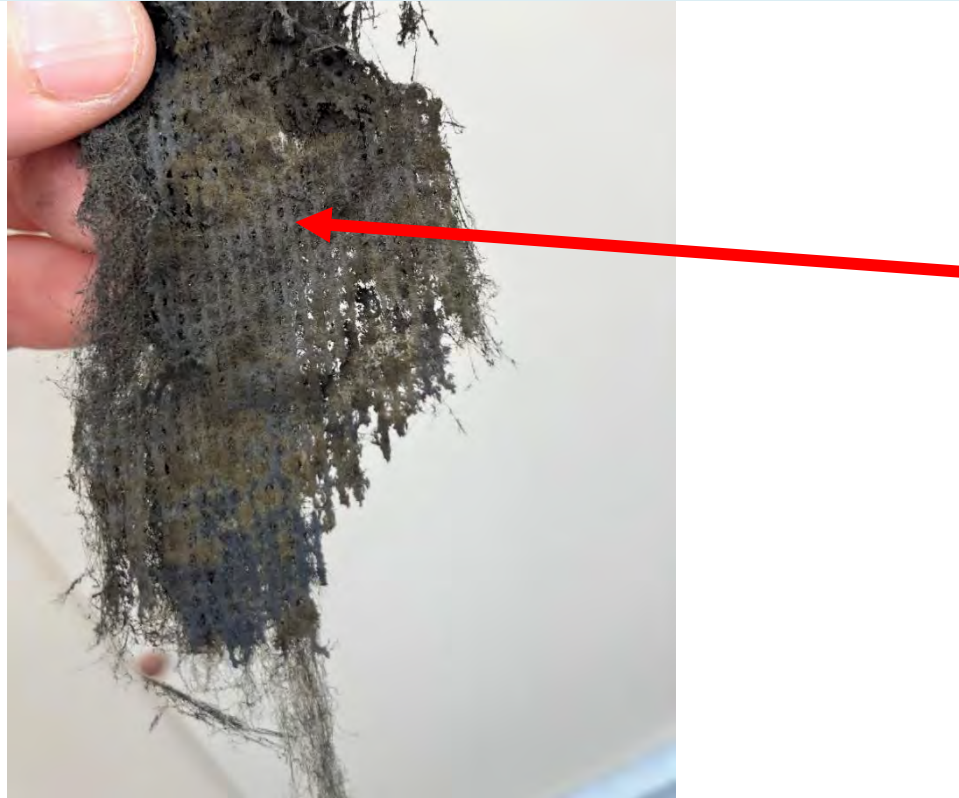
**Photo 8) Moisissures abondantes visibles sur l'isolant à l'intérieur du système de ventilation.**  
Les résultats d'analyses effectué par le Groupe indique la croissance par les bactéries tellement élevée que le dénombrement de colonies ne peux pas être comptabilisé.

**Recommandations: Remplacer les gaines de ventilation munies d'isolant. Identifier les sources d'humidité afin de prévenir la récurrence de croissance fongique.**

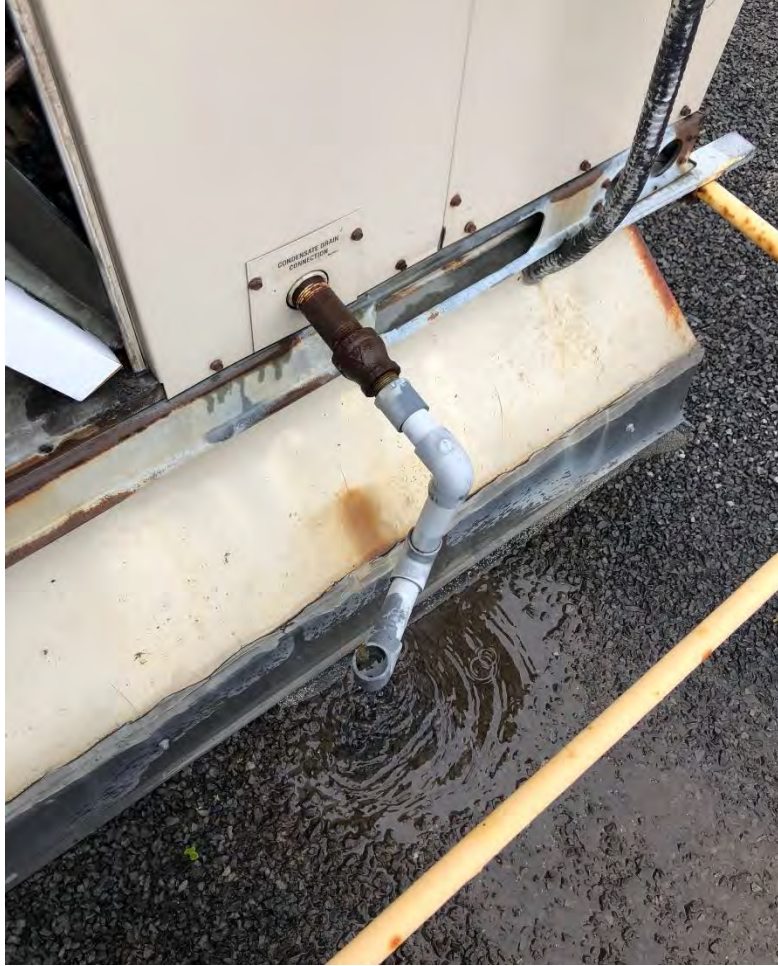
**Photo 9) Débordement d'eau de l'unité de traitement de l'air. Risque d'infiltration d'eau à l'intérieur de l'unité ainsi qu'à travers la toiture éventuellement.**

**Recommandations: Diriger l'eau vers le drain de toit à l'aide de boyau.**

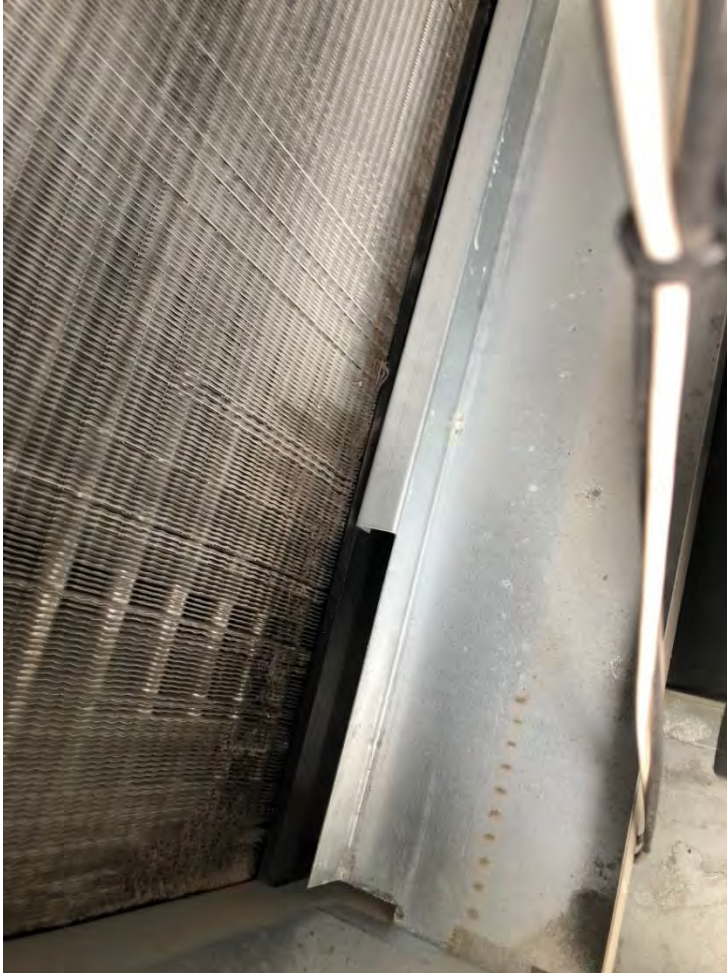
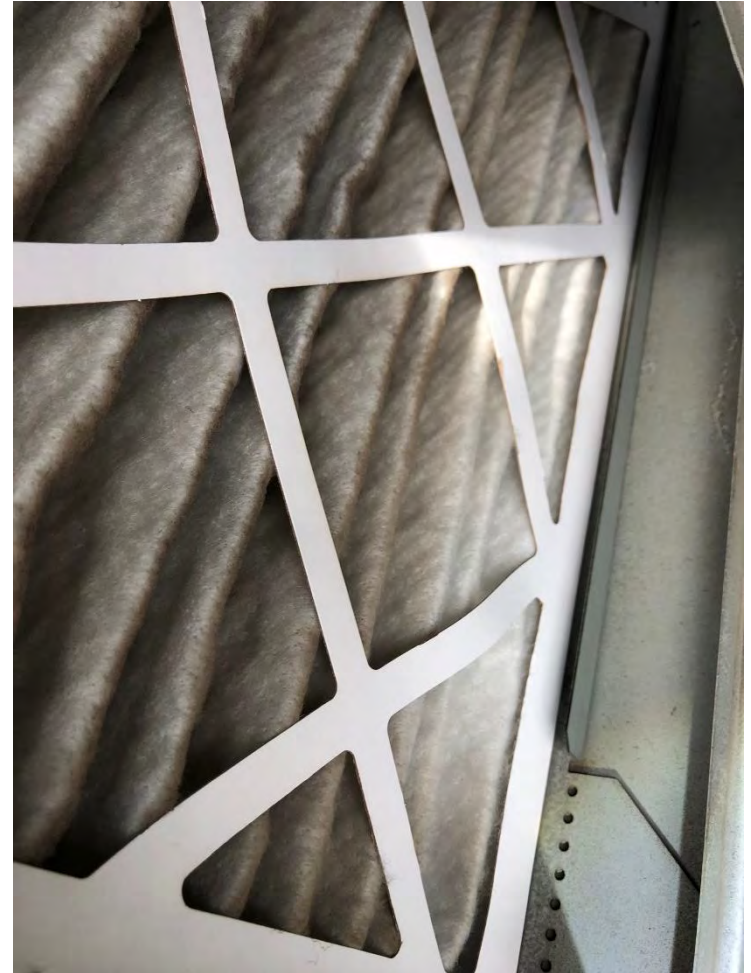
**Photo 10 et 11) L'unité de ventilation est neuve. Aucune présence visuelle des moisissures.**

**Recommandations: Élaborer l'entretien de l'unité de ventilation régulièrement.**

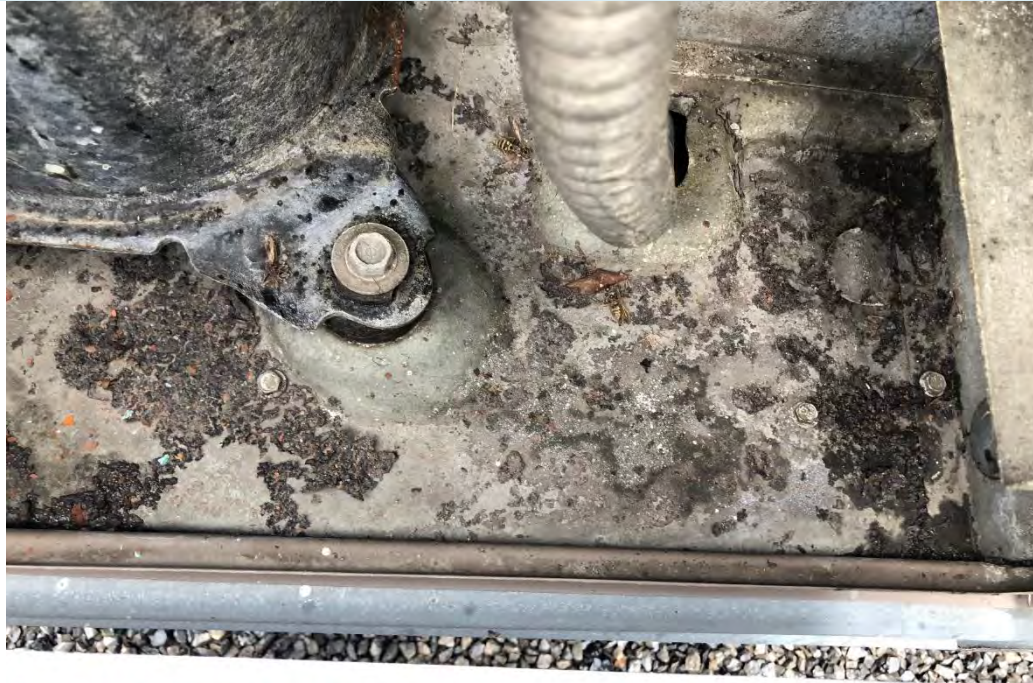
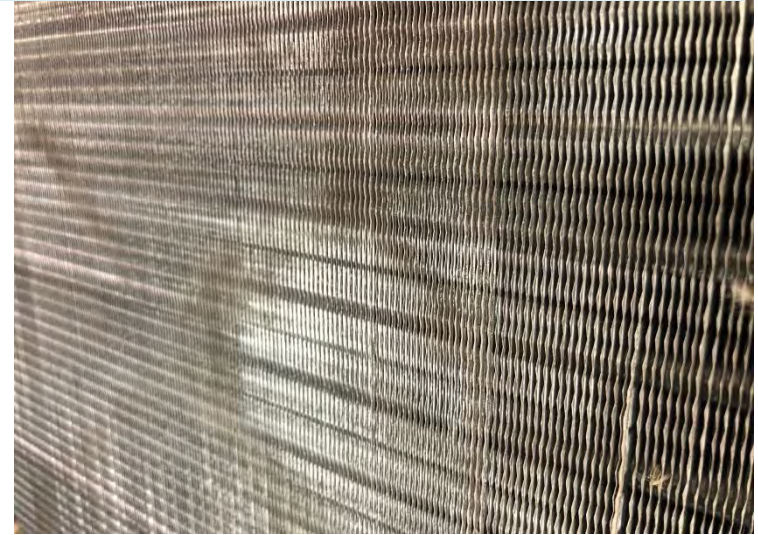
**Photos 12) et 13) Présence de débris sur les composants de ventilation. Dépôts des produits de production et odeur de parfum perçue.**

**Recommandations: Vérifier les sources d'odeurs et reflux de produit de production. Vérifier le besoin de filtration au niveau de la production afin de prévenir les dépôts de matière première à l'intérieur de l'unité.**

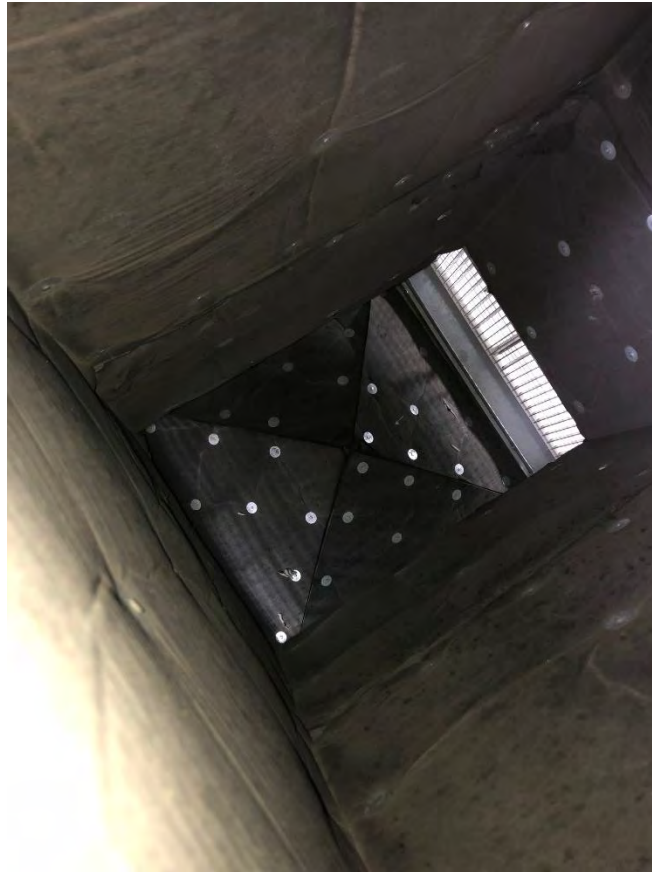
**Photo 14) L'isolant acoustique à l'intérieur de la gaine de l'alimentation est propre.**

**Recommandations: Effectuer l'entretien régulier de l'unité de ventilation.**

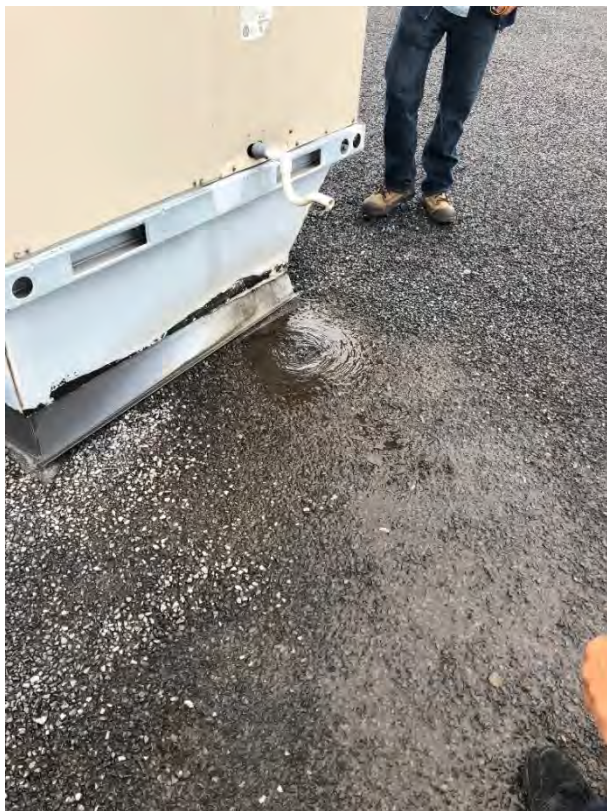
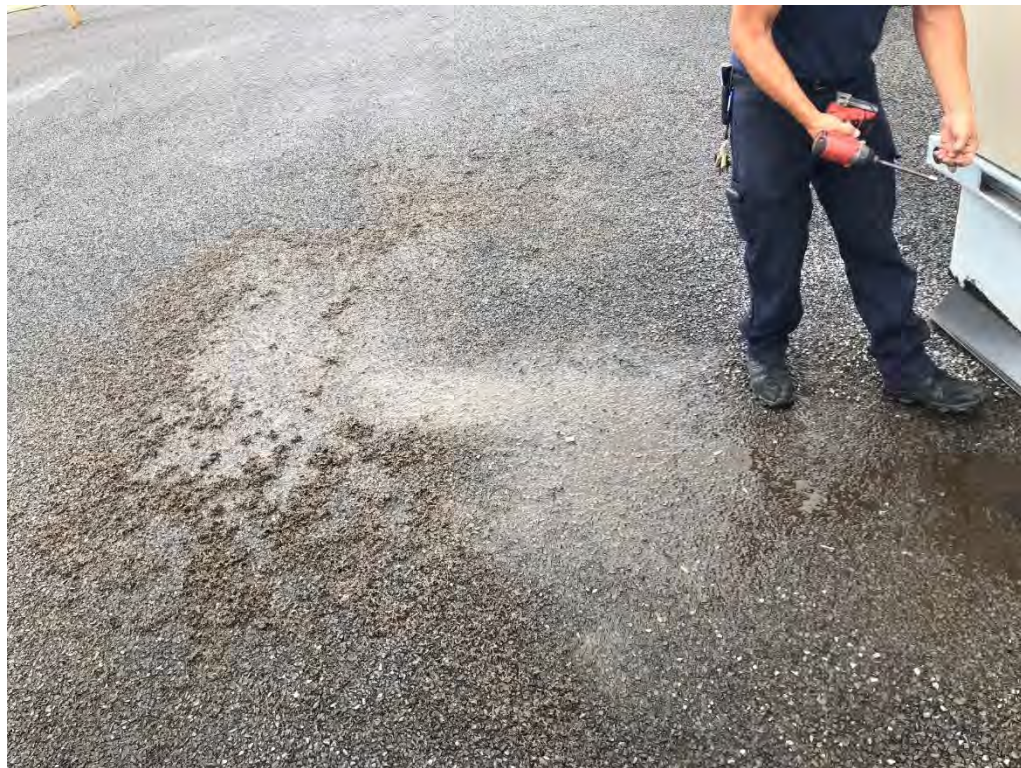
**Photos 15) et 16) Flaques d'eau entourant l'unité sur la toiture. La base de l'unité est détruite. Il y a risque d'infiltration d'eau au niveau des gaines de ventilation.**

**Recommandations: À l'aide d'un expert, vérifier pour la présence d'humidité à l'intérieur de l'enveloppe du bâtiment.**

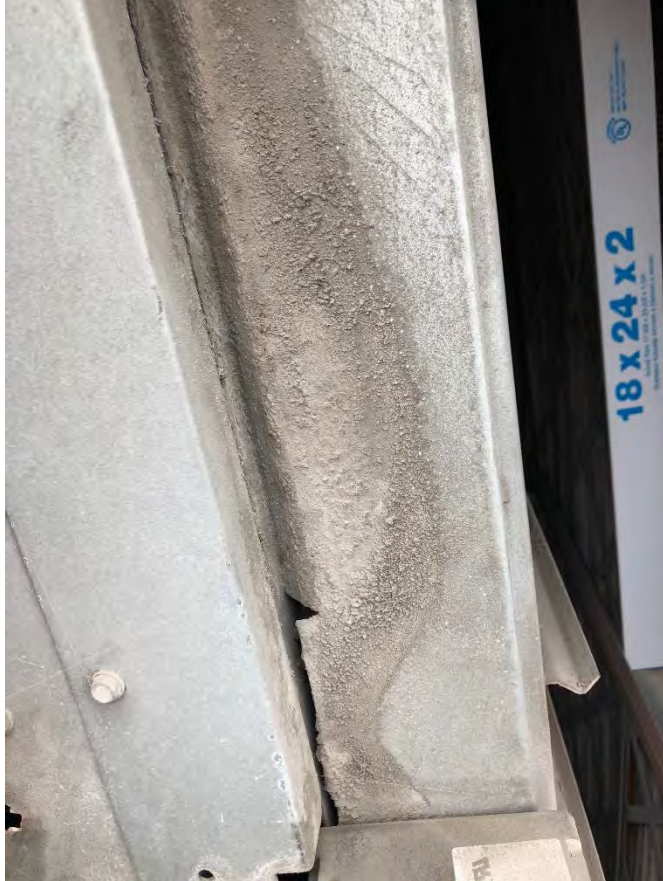
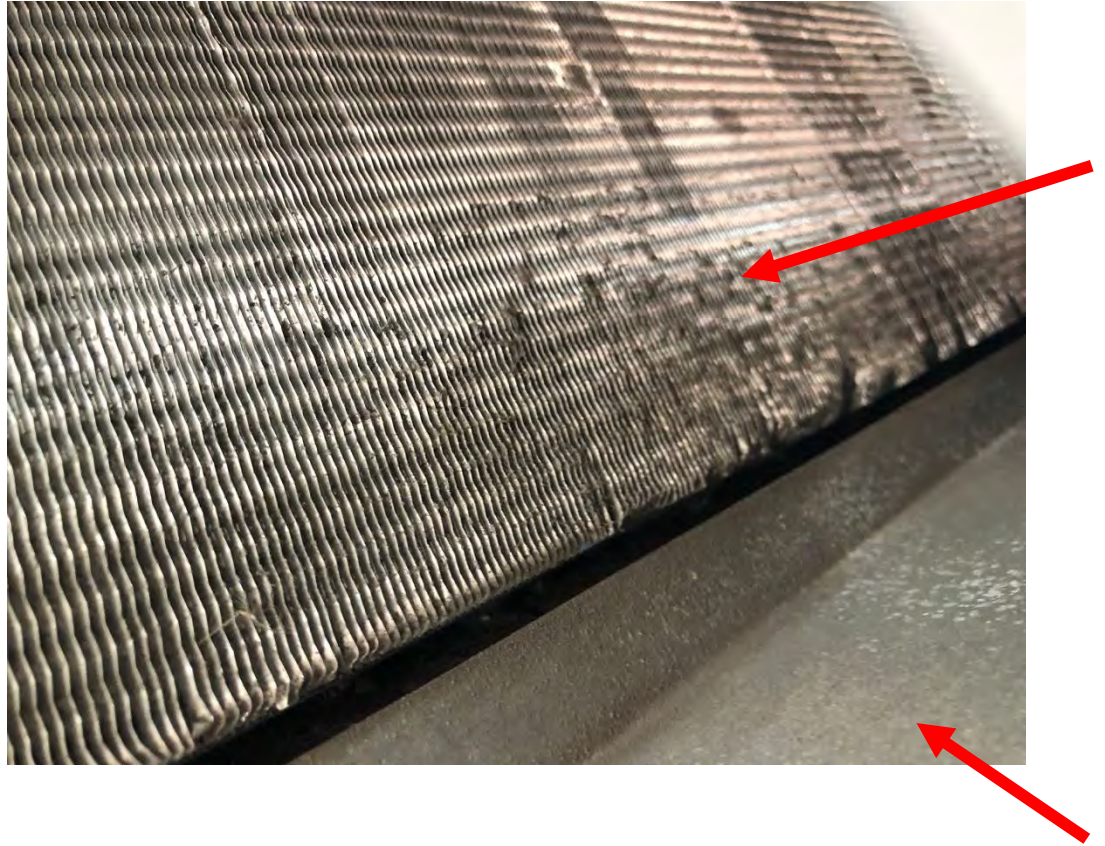
Photo 17) Il y a des débris et de la saleté sur les serpentins. Les filtres dans leur cadrages ne sont pas étanches. **Les résultats d'analyses bactériens fait par le Groupe démontrent un surcharge de cultures que le comptage des colonies n'est pas possible.**

**Recommandations: L'assainissement du serpentin est nécessaire.**

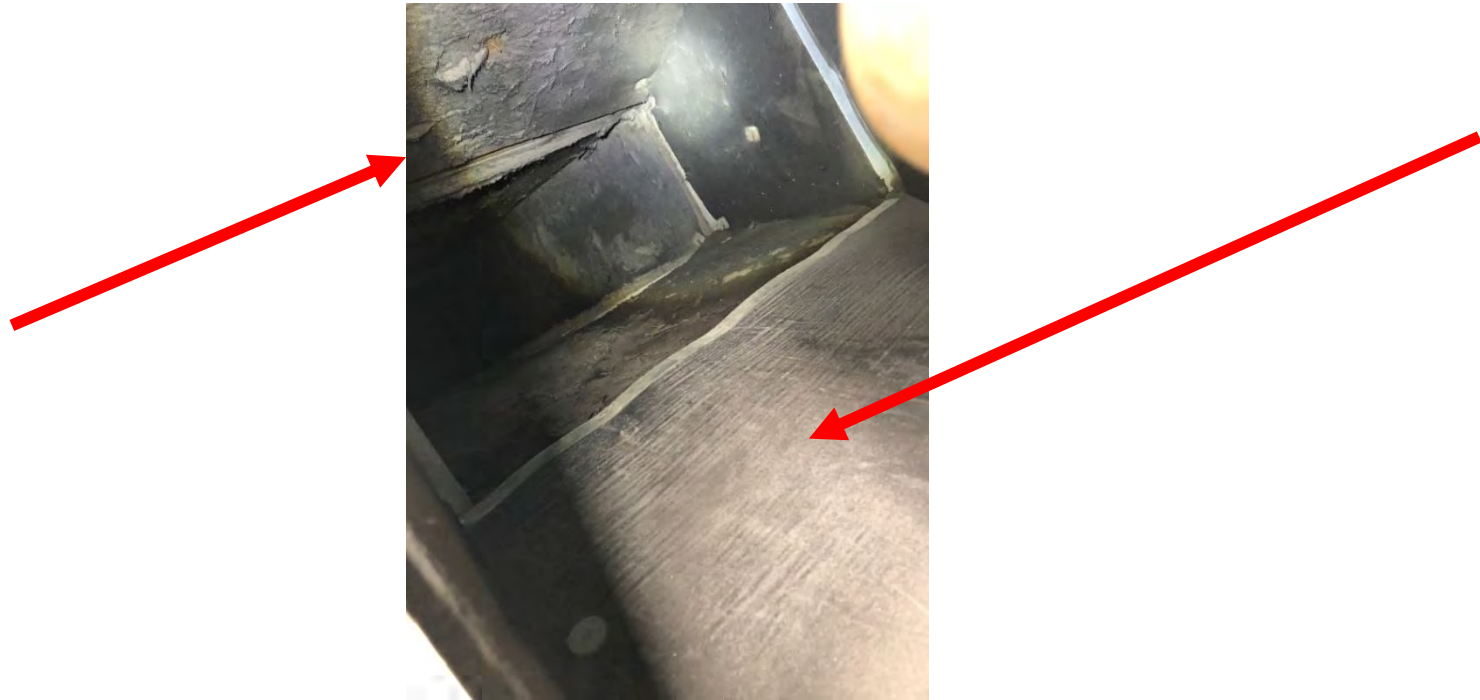
**Photo 18) Croissance visuelle abondante des moisissures sur l'isolant de ventilation. L'isolant est humide.**

**Résultats d'analyses faites en laboratoire de l'isolant: croissance abondante du genre Cladosporium, faible croissance d'Alternaria et faible quantité d'hyphes (structures végétatives fongiques).**

**Recommandations: Remplacer les gaines munies d'isolant acoustique. Identifier et contrôler les sources d'humidité. Vérifier les avantages d'installation d'isolant acoustique à l'extérieur des gaines.**

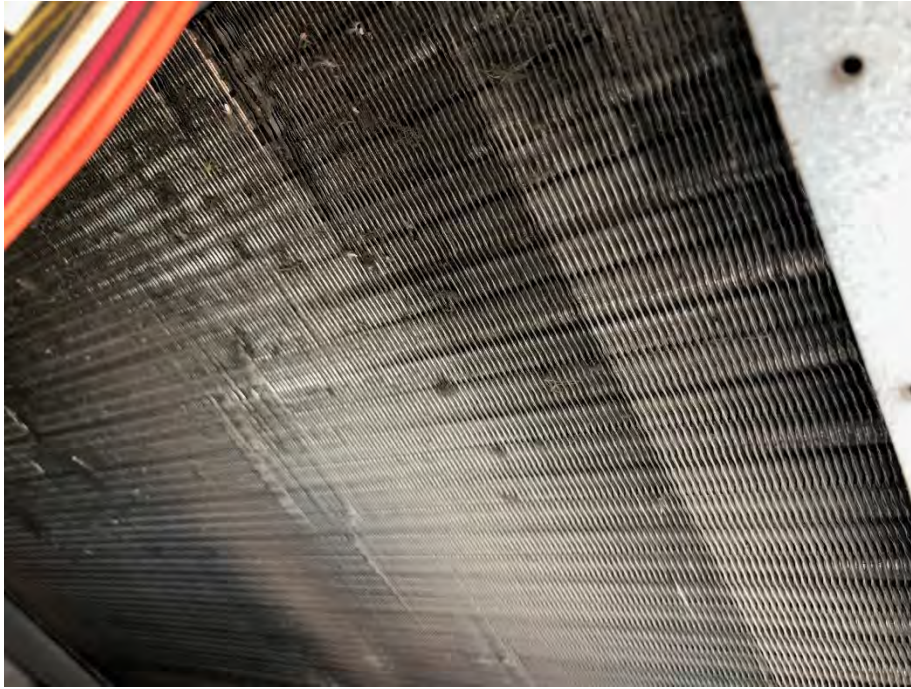
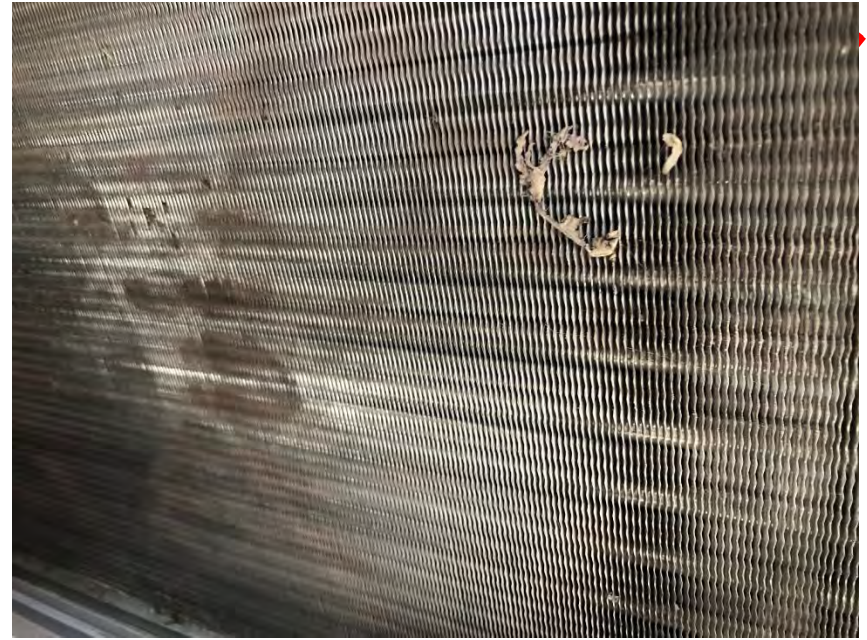
**Photos 19 et 20) Débris et saleté sur les serpentins.**

**Recommandations: Remplacer les gaines de ventilation munies d'isolant. Identifier les sources d'humidité afin de prévenir la récurrence de croissance fongique.**

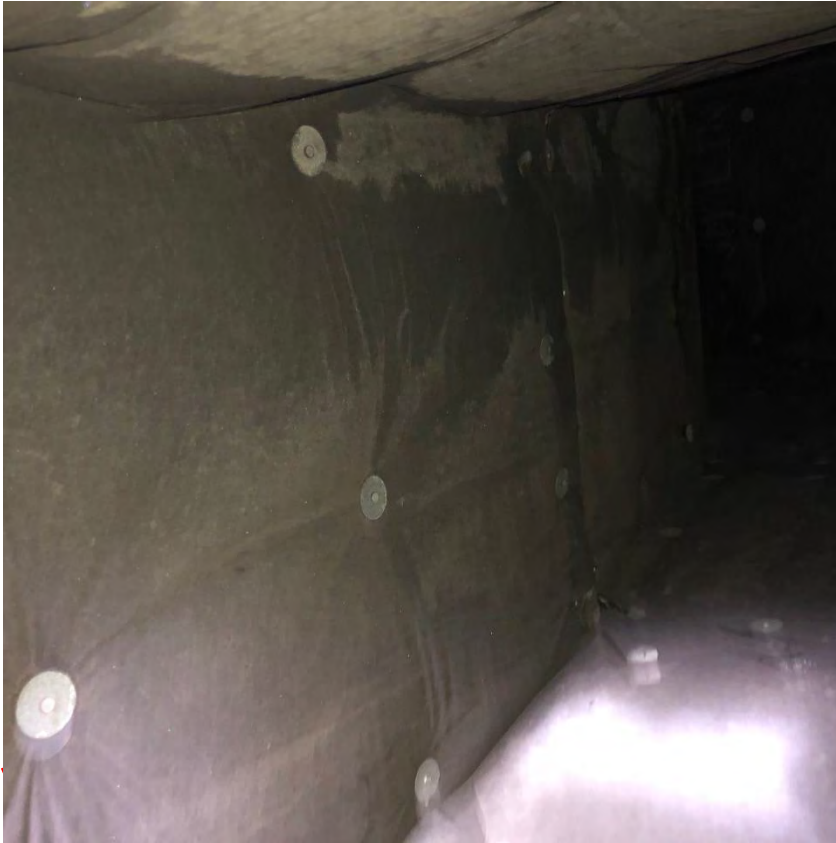
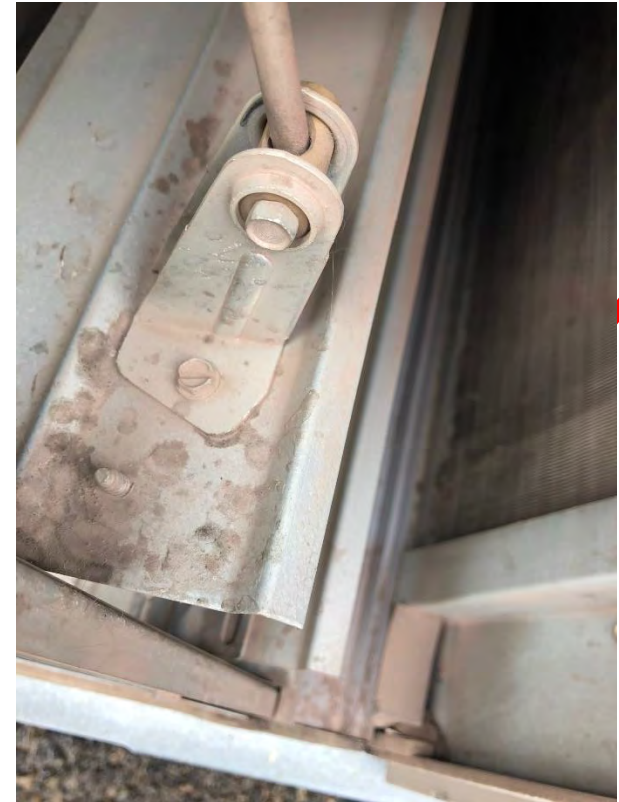
**Photos 21 et 22) Croissance fongique sur l'isolant des gaines de ventilation. Poudre rose (matière première) à l'intérieur de l'unité.**

**Recommandations: Remplacer les gaines de ventilation munies d'isolant. Identifier les sources d'humidité afin de prévenir la récurrence de croissance fongique. Vérifier le besoin de filtration au niveau de la production afin de prévenir les dépôts de matière première à l'intérieur de l'unité.**

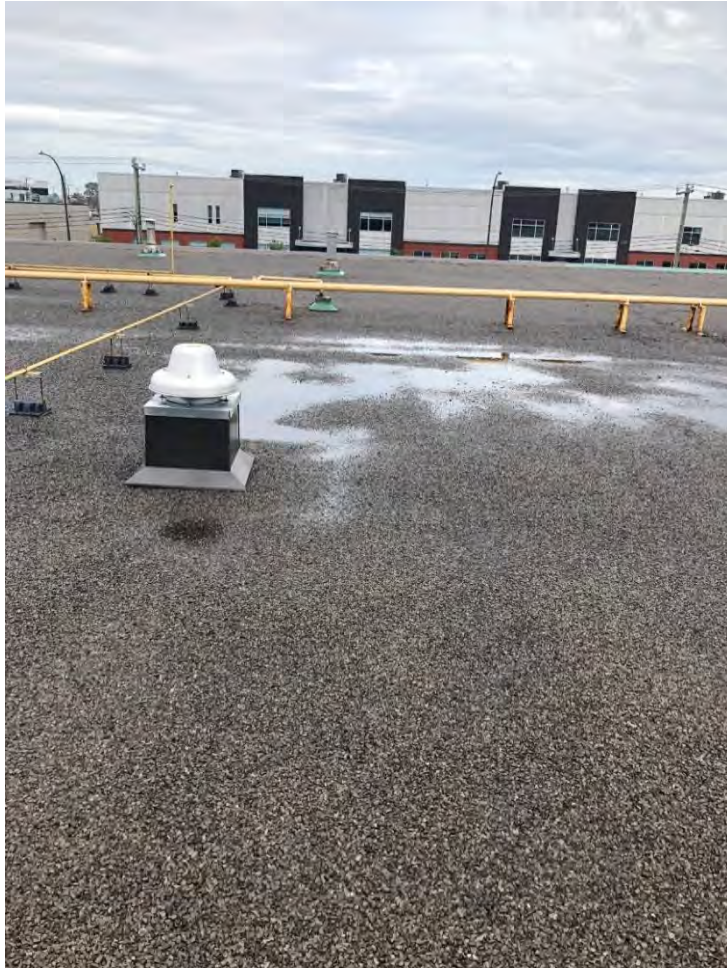
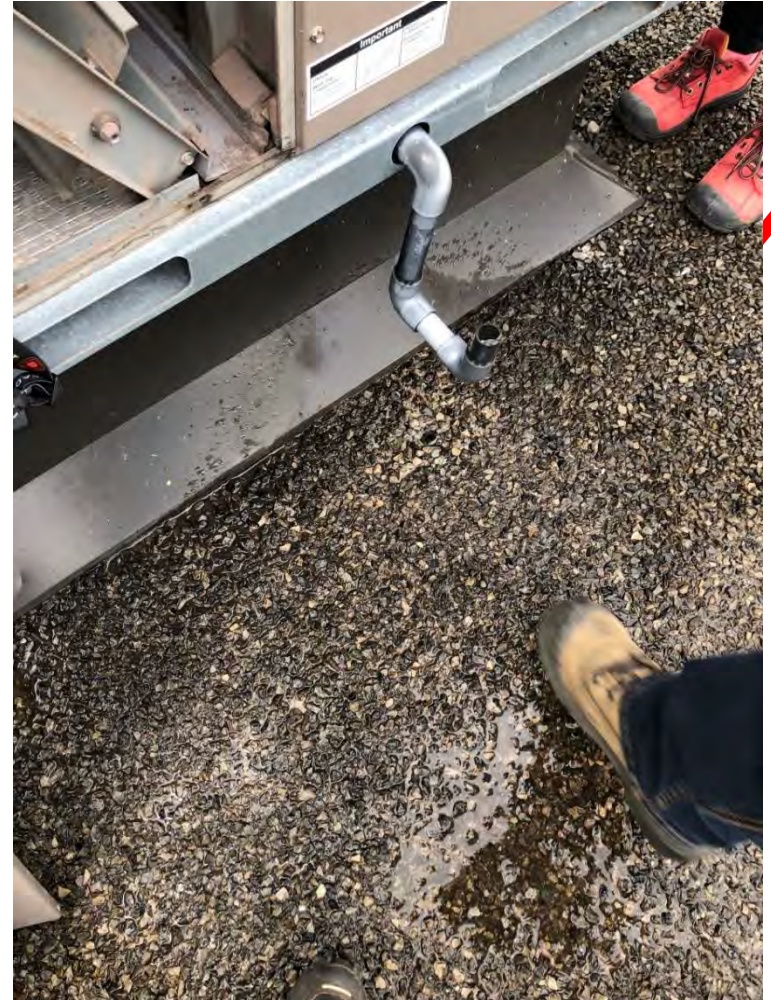
**Photos 23 et 24) Flaques d'eau sur la toiture et vis-à-vis le drain.**

**Recommandation: Diriger l'eau sur la toiture aux drain de toit.**

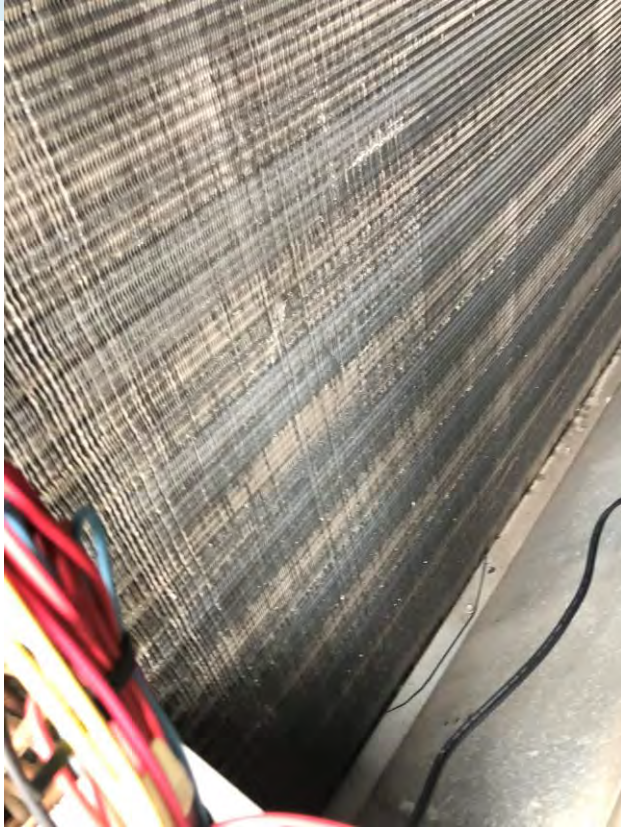
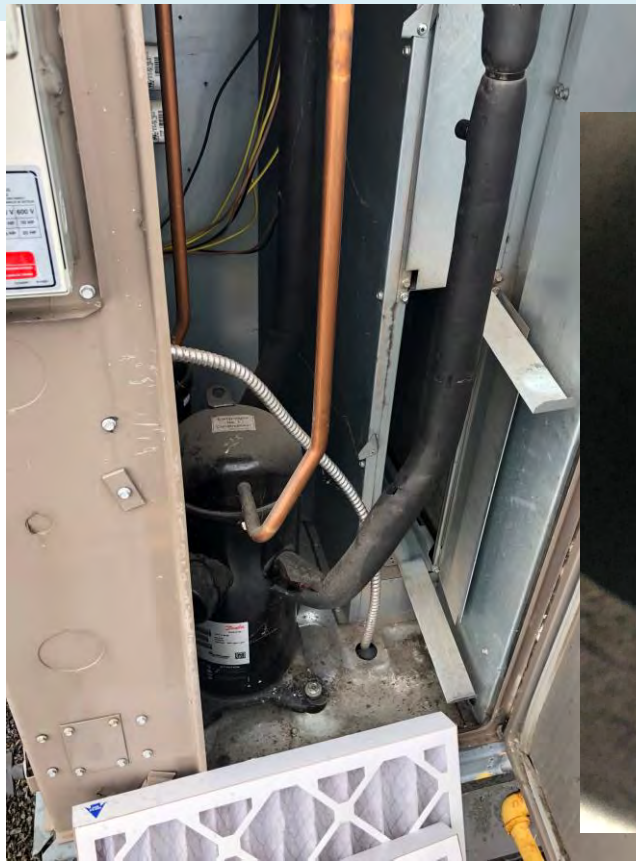
Photos 25) 26) et 27): Il y a de la saleté sur le serpentins. L'isolant est propre. Les résultats d'analyses faits en laboratoire indiquent le nombre de colonie des moisissures avant les filtres tellement excessif qu'il n'est pas possible d'effectuer le dénombrement.

Recommandations: Assainir le serpentin.

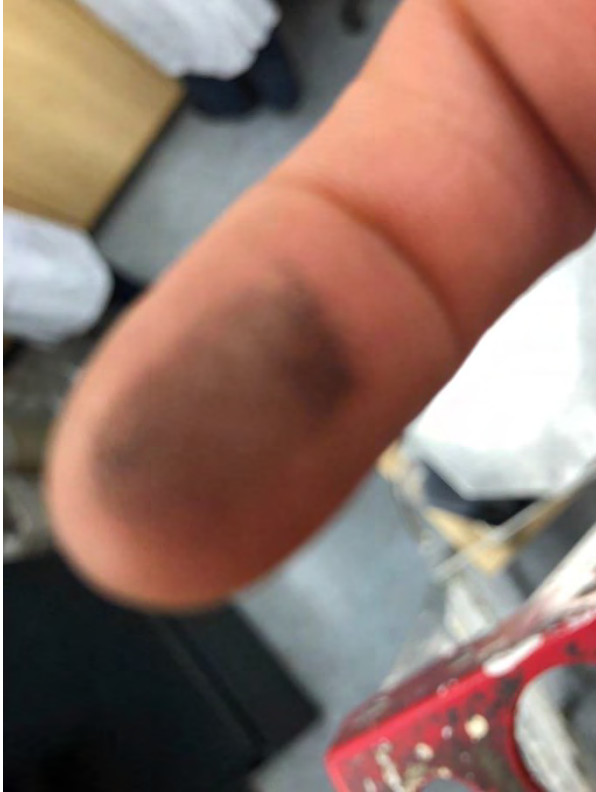
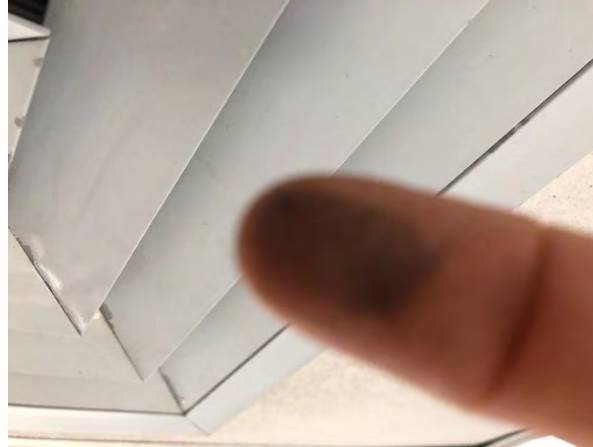
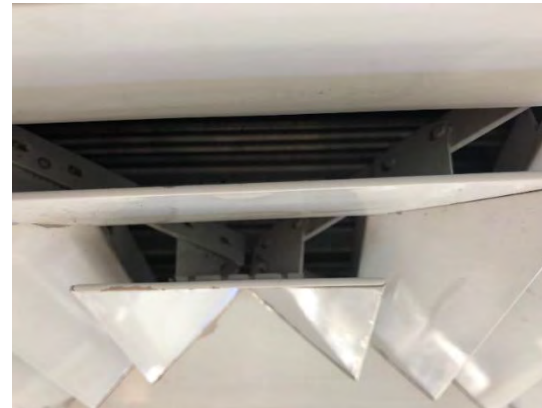
**Photos 28) 29) et 30) Saleté sur les ailettes intérieures et extérieures du diffuseur au bureau.**  
**Les résultats d'analyses des moisissures effectués par le Groupe sur le diffuseur sont tellement que le dénombrement n'est pas possible sur les surfaces intérieures du diffuseur.**

**Recommandations: L'assainissement des gaines et diffuseurs sont nécessaires.**

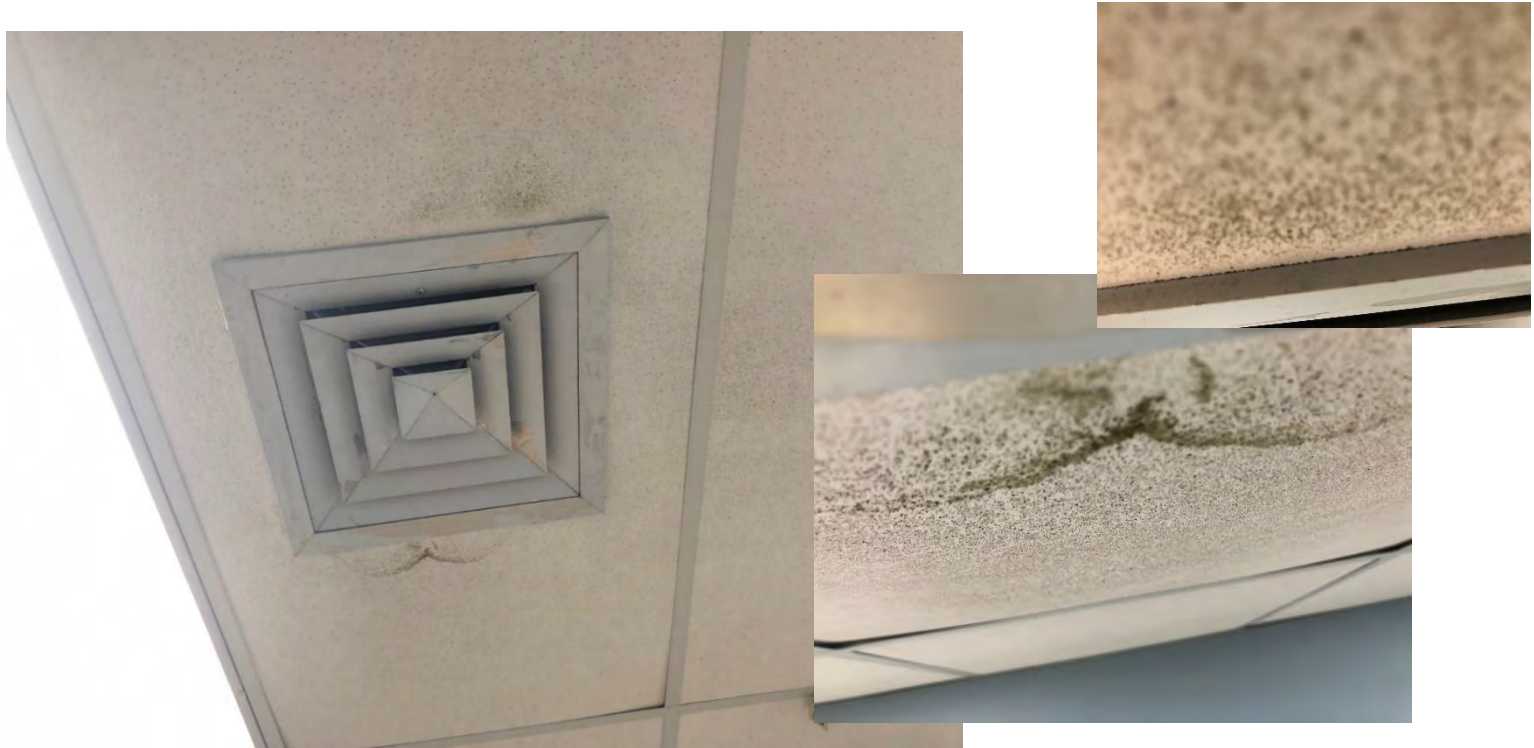
**Photos 31) 32) et 33) Présence visible des moisissures sur la tuile de plafond, entourant le diffuseur.**

**Les résultats d'analyses des moisissures effectués par le Groupe sur les tuiles de plafond sont tellement élevés que le dénombrement n'est pas possible.**

**Recommandations: Contrôler les sources d'humidité à l'intérieur des gaines de ventilation. Enlever et remplacer les tuiles de plafonds.**
