## **ANNEXE 1**

*Photos qui illustrent les résultats d'inspection des unités de traitement  
aérauliques l'air de ventilation et inspection visuelle des lieux de travail  
pour les moisissures.*

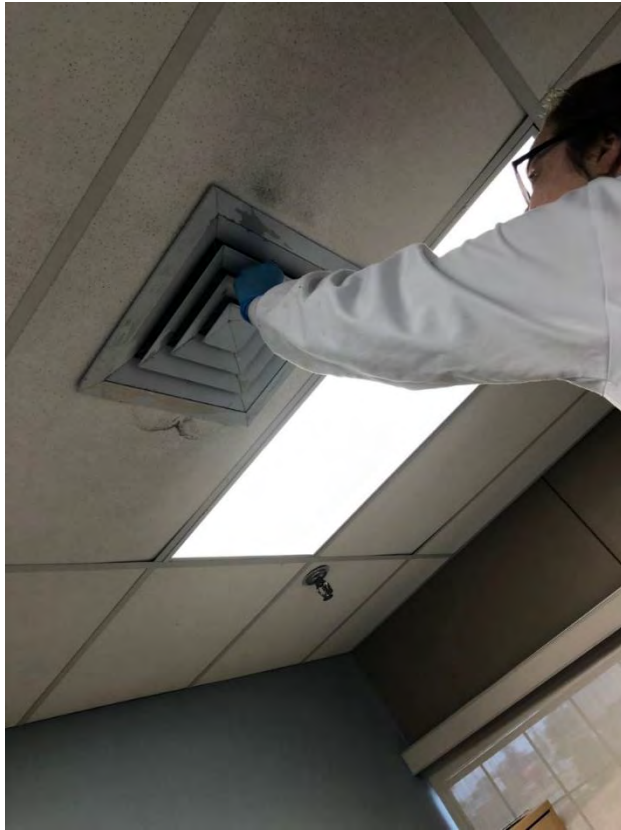
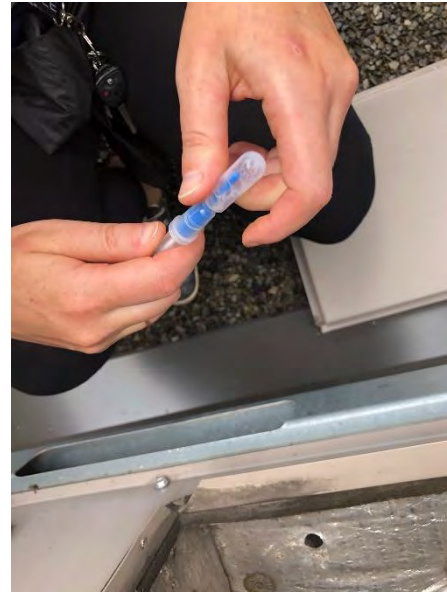
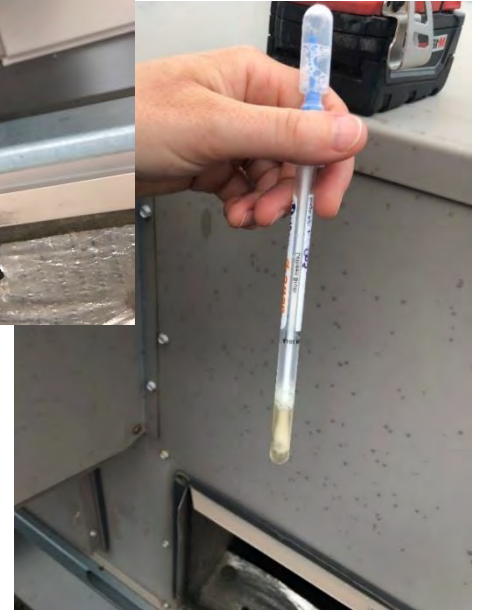
**Photos 34) 35) et 36) Présence visible des moisissures sur les tuiles de plafond. Les diffuseurs sont sales**

**Les résultats d'analyses des moisissures effectués par le Groupe sur le diffuseur sont tellement que le dénombrement n'est pas possible sur les surfaces intérieures et extérieures du diffuseur ainsi que le plafond.**

**Recommandations: Contrôler les sources d'humidité à l'intérieur des gaines de ventilation. Enlever et remplacer les tuiles de plafonds.**

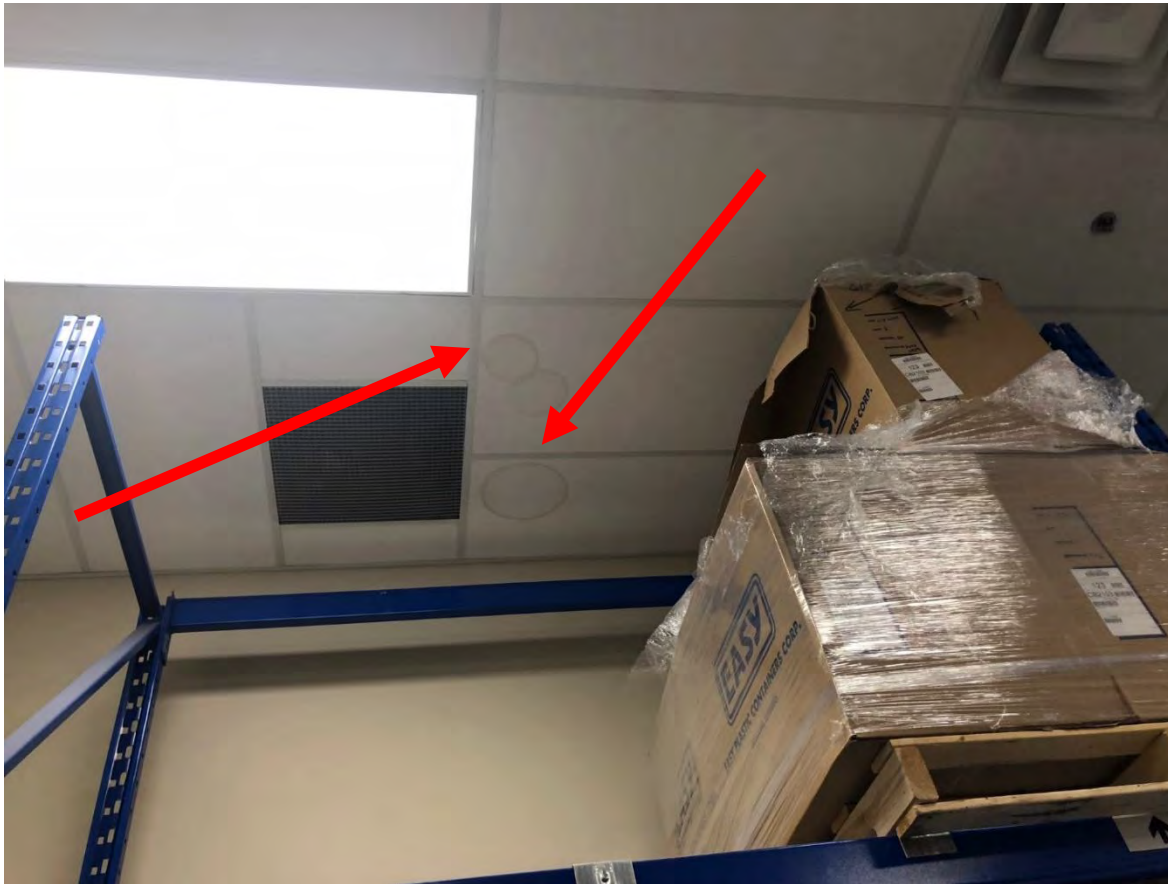
**Photo 37) Il y a des cernes d'eau au plafond.**

**Recommandations: L'inspection au dessus les tuiles de plafond sont suggérées afin repérer l'origine de l'humidité pour de contrôler.**
